Unterlagen zu Ausgasungen von Feuerverzinkten Materialien

Pulverlacke auf feuerverzinkten Untergründen einsetzen

Krater in Pulverbeschichtungen: Kleine Ursache, große Wirkung

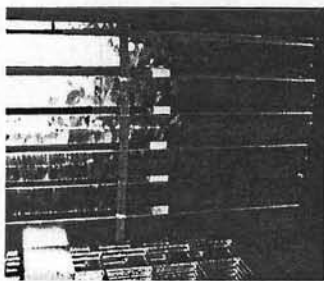
Wichtig bei verzinkten Produkten: eine gute Lagerung. Quelle: Autor

Feuerverzinkte Teile trocken und gut belüftet lagern

Diese z.T. unterschiedlichen Oxidationsprodukte des Zinks entstehen durch Witterungseinflüsse und können die Haftung und die Optik des Lackfilms erheblich beeinträchtigen. Jeder Beschichter muss darauf achten, feuerverzinkte Teile trocken, aber gut belüftet zu lagern. Dies kann ruhig an der freien Luft sein, aber eine Überdachung ist unumgänglich. Stapelteile sollten nicht direkt aufeinander liegen, sondern durch Holz oder besser Kunststoffkeile getrennt werden. So ist eine ausreichende Luftzirkulation gewährleistet, und es bildet sich keine korrosiv wirkende Feuchtigkeitsschicht.

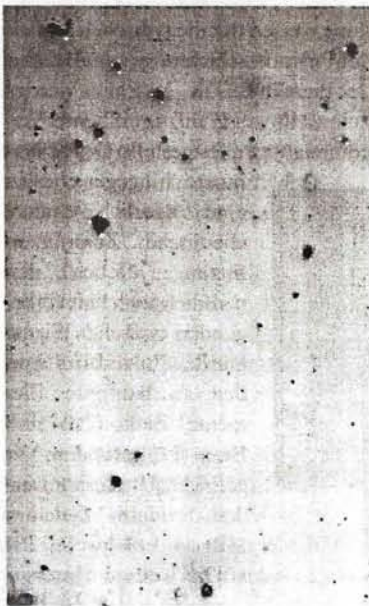
Krater in der Pulverbeschichtung eines feuerverzinkten Bauteils.

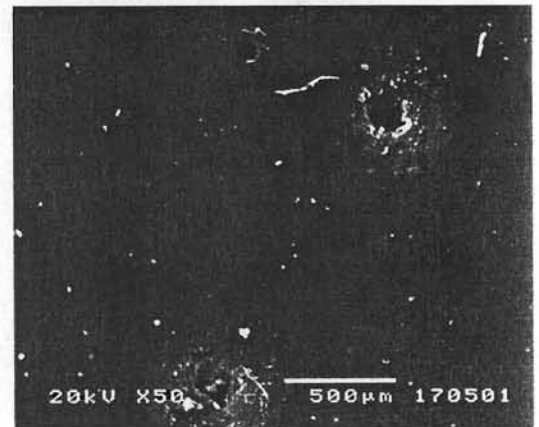
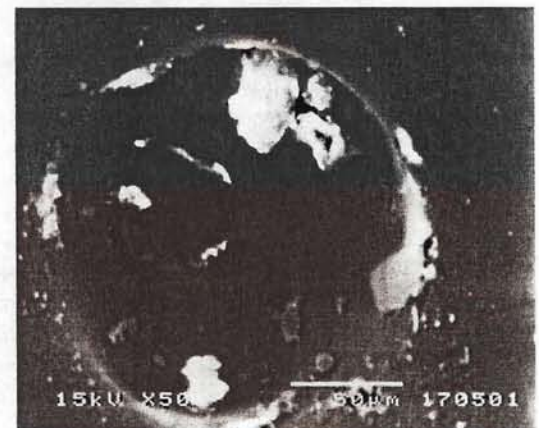
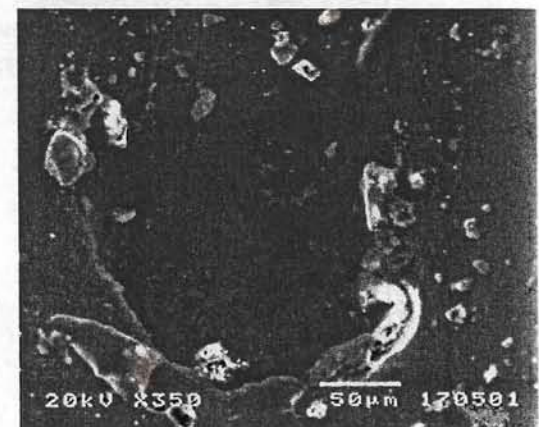
Die Untersuchung einer fehlerhaften Pulverbeschichtung mit dem Rasterelektronenmikroskop zeigt lokale Bereiche mit extrem starker Kraterbildung. Die Größen der visuell beobachtbaren Krater variieren typisch über einen Bereich von 100 bis 300 μm Durchmesser. Diese großen Krater sind häufig umgeben von einer Vielzahl kleiner Poren mit Größen von 3 bis 4 μm Durchmesser. Die Krater weisen eine annähernd kreisrunde Form auf. Auf der Pulverbeschichtung werden in der Umgebung der Krater abgeplatzte Lackstücke und eine Vielzahl von Partikeln beobachtet. In Bereichen ohne Krater ist die Oberfläche der Pulverbeschichtung hingegen glatt und frei von Partikeln. In REM-Stereobildern der Krater sind die darunterliegenden Hohlräume in Form von Blasen zu erkennen. In den Hohlräumen liegen Partikel der verschiedensten Größen vor. Diese Beobachtungen lassen darauf schließen, daß es sich bei den Kratern um Überreste von zerplatzten Blasen handelt.

REM-Aufnahmen von typischen Kratern in einer Pulverbeschichtung. Oberes Bild: 50fache Vergrößerung der Oberfläche, in der mehrere größere Krater zu sehen sind. Mittleres und unteres Bild: Der Blick in das Kraterinnere mit 500- und 350facher Vergrößerung läßt Partikel und abgeplatzte Lackstücke erkennen.

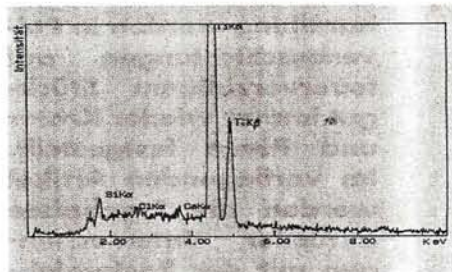
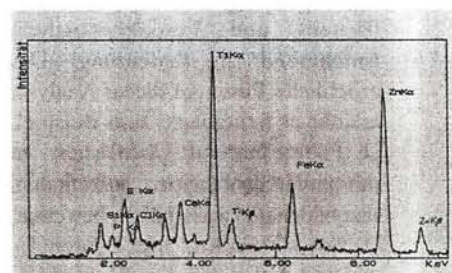
EDX-Spektren der Pulverbeschichtung. Bild oben: In Bereichen der Oberfläche ohne Krater werden keine Spurenelemente nachgewiesen, die dominierenden Signale stammen von dem Beschichtungsmaterial. Bild unten: Die Analyse des Kraterinneren weist eine deutliche Konzentration der Elemente Zink, Eisen, Calcium, Chlor und Schwefel nach.

fläche in Bereichen ohne Kraterbildung weisen nur die typischen Signale der Pulverbeschichtung (zum Beispiel der Pigmente, TiK_α) nach, es werden keine Hinweise auf signifikante Verunreinigungen festgestellt. Das Kraterinnere hingegen besitzt eine deutlich andere chemische Zusammensetzung. Neben den natürlich auch hier vorliegenden typischen Signalen des Pulverlacks werden als häufigste Elemente Zink (Zn) und Eisen (Fe) gefunden. Mit geringerer Intensität werden zudem Calcium (Ca), Chlor (Cl) und Schwefel (S) nachgewiesen. Die weitere Untersuchung der Krater ergibt, daß der Kraterboden im wesentlichen aus Zink und Eisen sowie Chlor oder Schwefel

zusammengesetzt ist. In einigen Fällen besteht der Kraterboden praktisch nur aus Eisen. Die Zusammensetzung der Partikel variiert von Fall zu Fall; am häufigsten werden Kombinationen von Calcium beziehungsweise Zink mit Schwefel oder Chlor gemessen.

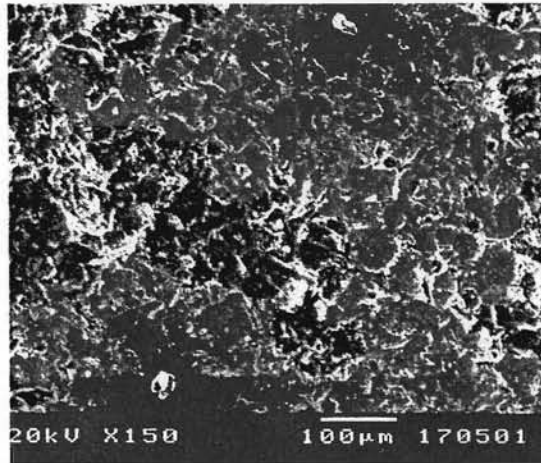
REM-Aufnahme mit Vergrößerung 150 des feuerverzinkten Bauteils nach dem Sweepen. Gezeigt wird ein Bereich, in dem visuell graue Stellen beobachtet werden. Die beiden dunklen Bereiche in der Aufnahme geben die grauen Stellen als flache Mulden in der Zinkoberfläche wieder. Die dort vorliegenden Partikel enthalten die gleichen Hauptelemente wie die Partikel in den Kratern der Pulverlackschicht.

bis 40 µm Durchmesser. Außerhalb der grauen Stellen werden keine Partikel auf der Oberfläche beobachtet.

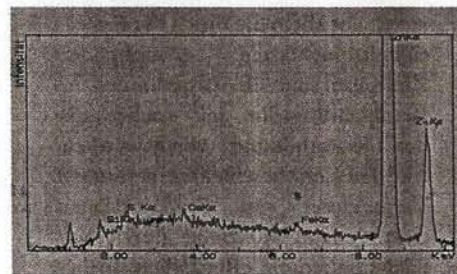
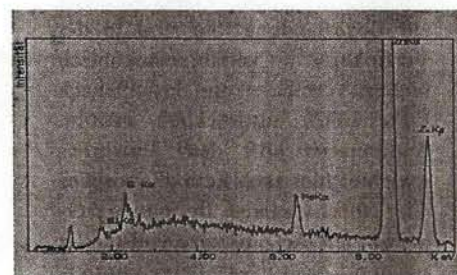
EDX-Spektren des feuerverzinkten Bauteils nach dem Sweepen. Bild oben: Die Analyse der Unterlage in einem Bereich ohne graue Punkte ergibt ein praktisch reines Zinkspektrum. Bild unten: In grauen Stellen der Oberfläche der feuerverzinkten Unterlage werden deutliche Anreicherungen an Eisen und Schwefel gemessen.

tisch reine Zinkoberfläche ohne größere Verunreinigungen nach. Demgegenüber liegt in der Oberfläche der dunklen Punkte eine deutliche Anreicherung der Elemente Eisen und Schwefel vor. Die EDX-Analyse der dort anhaftenden Partikel zeigt, daß sie im wesentlichen aus den gleichen Elementen wie die Partikel in den Kratern der Pulverbeschichtung aufgebaut sind: Zink, Schwefel und Chlor. In einigen Partikeln wird zudem Kalium, Aluminium und Calcium nachgewiesen.
