Unterlagen zu Ausgasungen von Feuerverzinkten Materialien

Pulverlacke auf feuerverzinkten Untergründen einsetzen

Krater in Pulverbeschichtungen: Kleine Ursache, große Wirkung

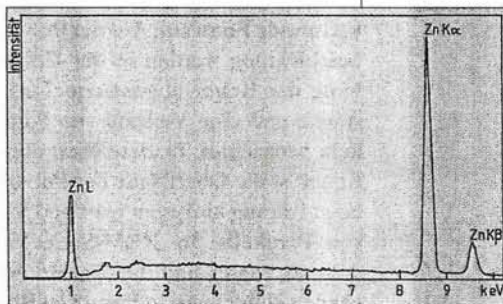
EDX-Spektrum einer feuerverzinkten Schicht. Zu sehen sind die Röntgenemissionslinien ZnK_β, ZnK_α und ZnL, sowie der sogenannte Bremsstrahlungsuntergrund mit einem Maximum bei etwa 3 keV.
